Miski Mayo valora la respuesta rápida de McLanahan para su servicio en terreno

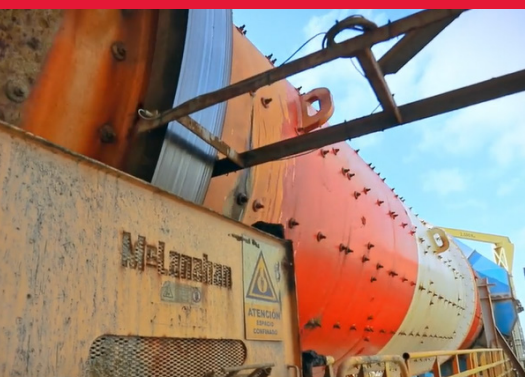
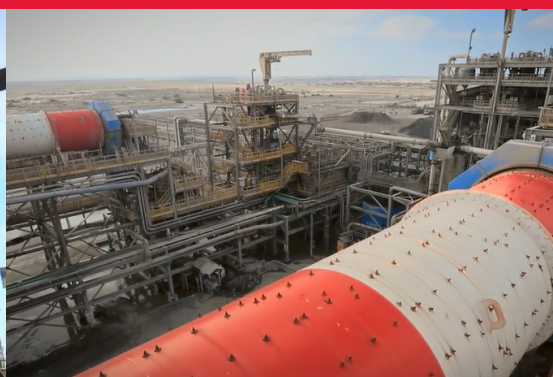
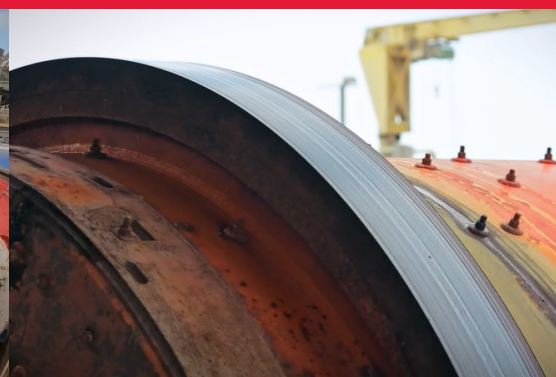
Los tambores lavadores rotatorios giran a través de “trunnion rollers” que soportan los extremos de los tambores, que están equipados con llantas de acero renovables. En el año 2018, las llantas de los tambores lavadores rotatorios en Miski Mayo alcanzaron su límite máximo de desgaste y debían ser reemplazados. Miski Mayo no tenía experiencia en reemplazar estos componentes, por lo que se pusieron en contacto con el representante de McLanahan en Perú para obtener ayuda.

El reemplazo requirió una parada de planta, así como la eliminación de varias piezas de equipos aguas arriba que estaban en funcionamiento. Antes de que McLanahan llegara, Miski Mayo comenzó a prepararse para el procedimiento cortando la llanta y soldando los puntos de elevación a la llanta para poder quitarla fácilmente después de realizar el segundo corte.

Una vez que se quitó la llanta desgastada, se levantó la llanta nueva en su posición, se alineó con el tambor y se montó cerca de la base. La nueva llanta se colocó sobre los conjuntos de apoyo y se preparó para el tratamiento térmico por inducción, lo que lo expandiría para adaptarse a la base de la llanta.

El tratamiento térmico por inducción proporciona un patrón de calentamiento controlado y consistente para unir materiales conductores a través de corrientes electromagnéticas dentro del objeto. En la mina de Fosfatos Bayóvar esto se logró envolviendo el diámetro exterior de la llanta con dos capas de mantas aislantes. Se instalaron termocuplas debajo de las mantas para que la temperatura pudiera ser monitoreada y registrada una vez que la llanta comenzara a calentarse. Luego se envolvió la llanta con cables calefactores y se programó el equipo de inducción para comenzar a calentar la llanta.

Mientras la llanta se calentaba, bloques de detención se soldaron a la parte posterior de la base de la llanta para evitar que la nueva llanta se deslizara más allá de la base durante la instalación. Una vez que la llanta alcanzó la temperatura deseada, se deslizó sobre la base y se dejó enfriar para que se encogiera y así ajustarse bien al tambor. Después de que se enfrió, la nueva llanta quedó perfectamente unida a la base de la llanta.
