إعادة توظيف المباني الأثرية والارتقاء بالبيئة المحيطة بها

(التجربة التركية - الجزء الأول)

د/ حسن السيد أبو محمود

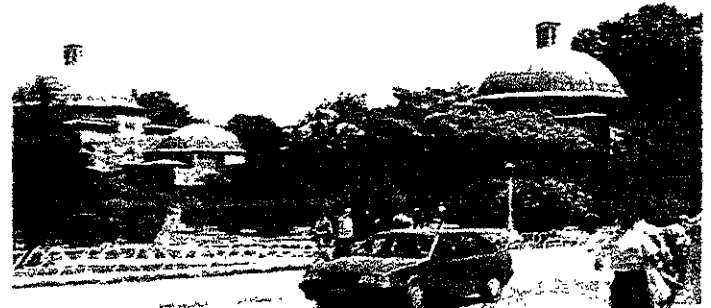
منظر خارجي للحمام

مماثلاً لما كان عليه في السابق ، حيث يمكن استخدامه الآن كحمام أيضاً ، ولكن نظراً لموقعه في هذه المنطقة السياحية فقد تغيرت وظيفته ، وبالرغم من هذا التغيير فإن أسلوب عرض المعروضات لا يؤثر على مكونات الحمام .

وقد تم بناء الحمام بواسطة المعماري " سنان " سنة ١٥٣٦م ، بطول ٧٥م ، وأعيد ترميمه في الثمانينيات ، ويعتبر الحمام من أكبر الحمامات في اسطنبول ، وتم تقسيم الحمام الى جزئين متماثلين أحدهما للنساء والأخر للرجال ، ويوجد مدخل الحمام الخاص بالرجال أمام آيا صوفيا ، ويؤدي إلى حجرة بها مقاعد من الرخام تستند إلى الحائط وهي غرفة مربعة ، وبها سقف عبارة عن قبة بها فتحات .

وأثناء الزيارة الميدانية وجد أن الحمام على أفضل صورة له ، حيث روعي في ترميمه أن يكون

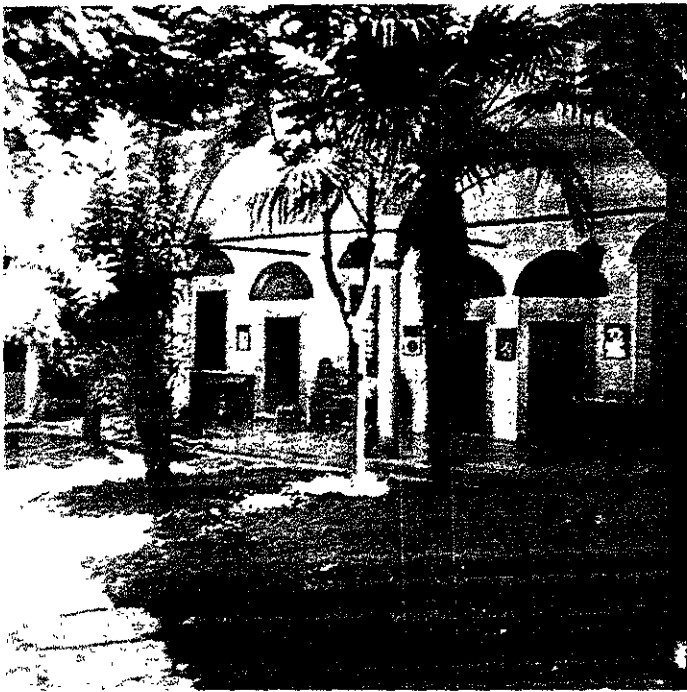
الفناء الداخلى لمدرسة محمد أفندى ويتضح به أسلوب التشجير

وهي عبارة عن مبنى مربع يتوسطه فناء يحيط به غرف كانت مخصصة لإقامة الدارسين ، وتقع المدرسة في المنطقة بين جامعة السلطان أحمد وجامع آيا صوفيا ، وقد تم إعادة توظيف المدرسة وتحويلها إلى مركزاً للفنون اليدوية .

تعتبر التجربة من التجارب المفيدة حيث ملائمة الوظيفة للموقع ، وللمبنى دون أى تأثير ضار على المكان وحيث تم الإهتمام بفناء المدرسة وتشجيرها مع تخصيص فصول المدرسة لعرض المعروضات الفنية أو إستخدامها كإتيليهات ، يستفيد بها زوار المنطقة في شراء الأعمال الفنية التذكارية .

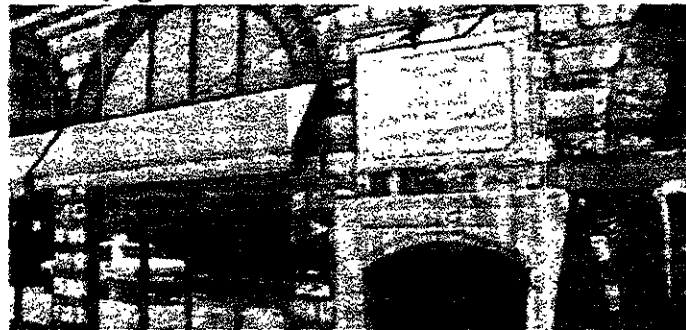
واجهة ومدخل مدرسة محمد أفندى

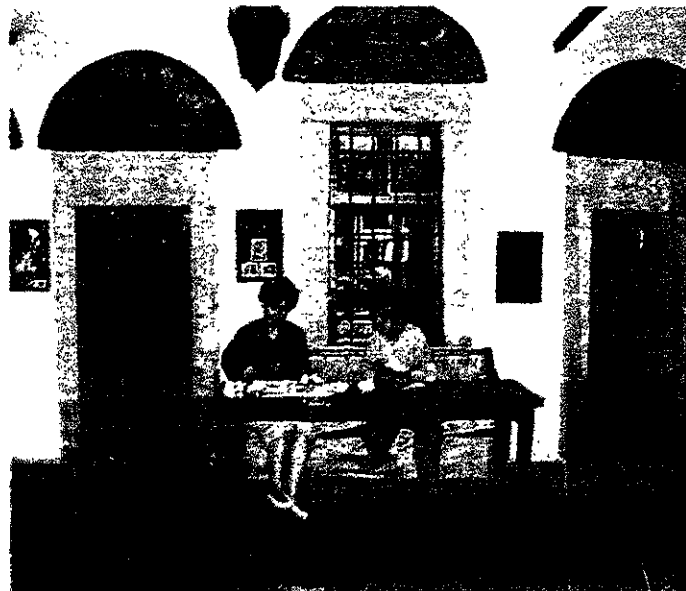
أسلوب العمل في المر المحيط بالفراغ الرئيسي لمدرسة محمد أفندى
