مشروع ترميم وتوثيق بيت السحيمي

مدير المشروع : د . أسعد نديم

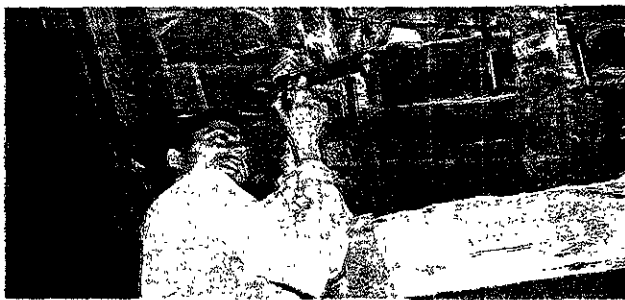
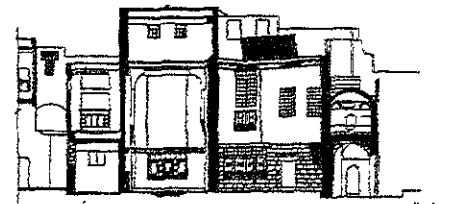
قطاع عرضي

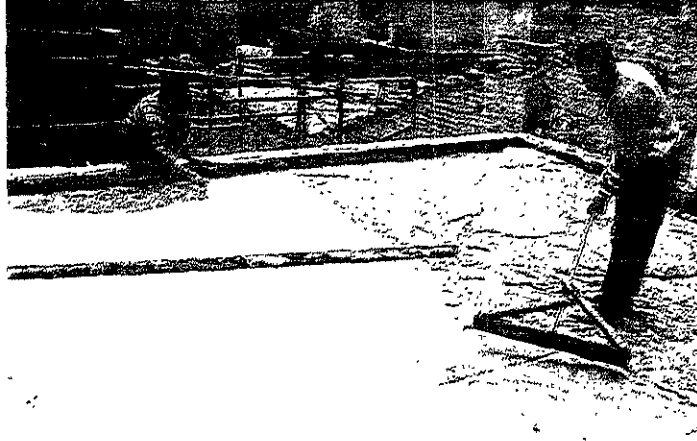
ترميم أهد الأسقف ببيت السحيمي
